Maschinenfabrik Heid AG

# Messungen an Heid Drehzentrum CT9

## Messbericht

**Betrifft:** Vorvermessung des Heid Zentralspindeldrehzentrums CT9

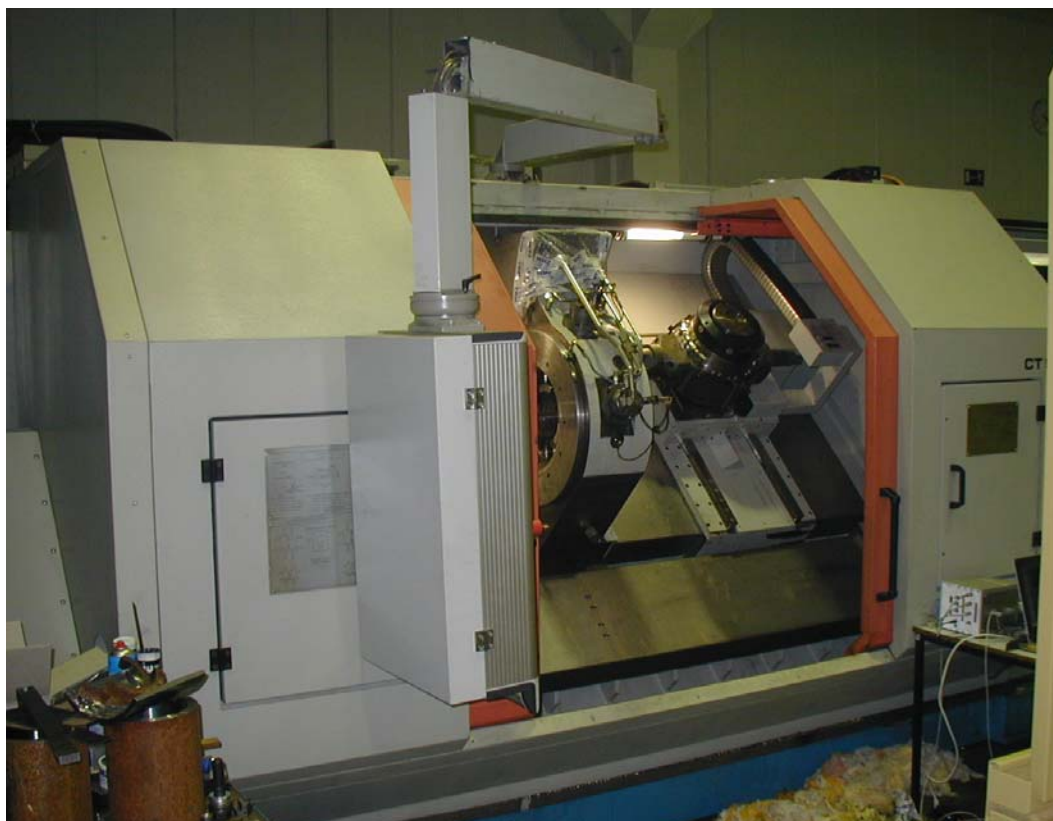
Abbildung 1: Muffendrezentrum CT9

Die Fa. WMZ fertigt in Lizenz der Fa. Heid Drehzentren. Das hier betrachtete Drehzentrum stellt Muffen für die Verbindung von Bohrgestängen her. Zu diesem Zwecke wird das rohrförmige Werkstück im Mittenantriebsfutter gespannt, innen beidseitig parallel ausgedreht und anschließend beidseitig ein konisches Gewinde geschnitten. Die Be- und Entladung des Werkstückes erfolgt automatisch. In der mechanischen Bearbeitung treten dynamische Probleme auf. Das Oberflächenbild der bearbeiteten Flächen zeigt Rattermarken. Durch eine messtechnische Analyse am Zentralspindeldrehzentrum CT9 soll nun auf deren Ursache geschlossen werden. Die Maschine ist in Abbildung 1 abgebildet, Achsbezeichnungen sowie die Nomenklatur ist in **Abbildung 2** zu ersehen.

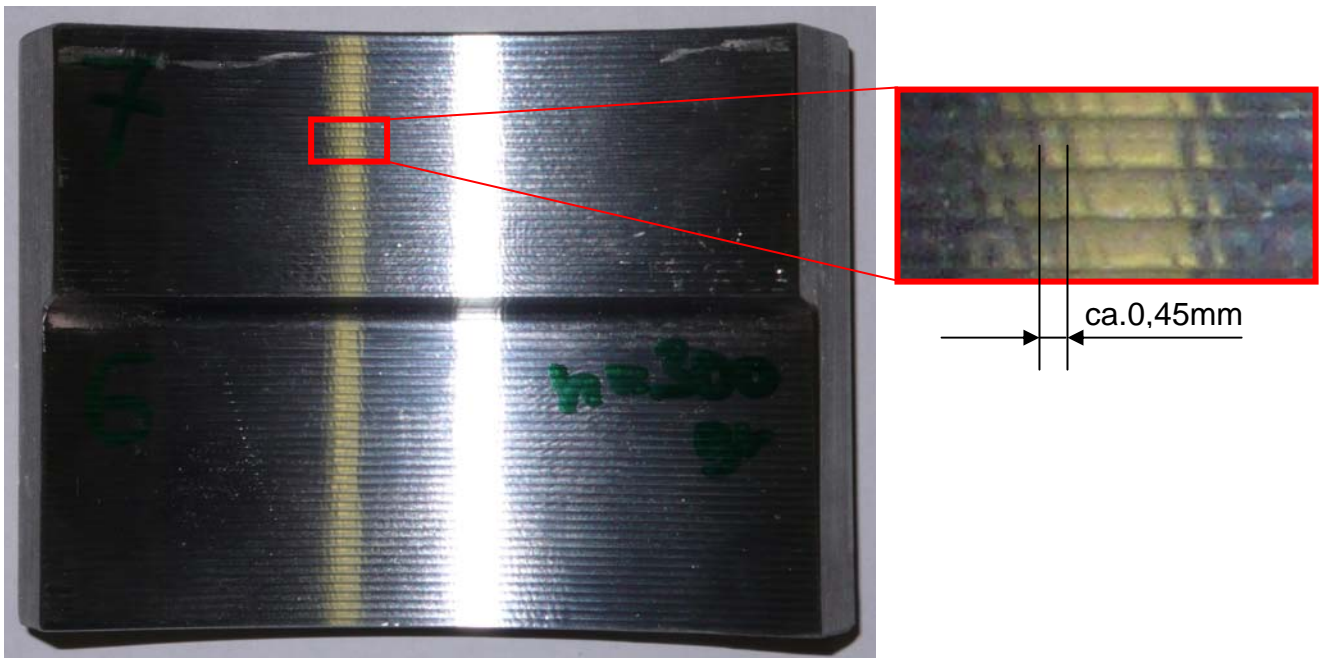
Abbildung 3: Werkstück mit Rattermarken

Da das beanstandete Oberflächenmuster wie in Abbildung 3 dargestellt ca. 0,45mm Abstand beträgt, kann man mit der Drehzahl  $F=300$  U/min sowie dem Bearbeitungsdurchmesser ca.  $D=170$  mm eine Schwingfrequenz von ca.  $f=5,9$  kHz herausrechnen. In einer kurzen Überblicksmessung im Schnitt konnten Eigenfrequenzen in hohen Frequenzbereichen nachgewiesen werden (3,75kHz, 4,5kHz, 5kHz).

Diese Frequenzen sind für Schwingungen an Werkzeugmaschinenstrukturen als sehr hoch einzustufen. Zumal sämtliche Schwingungen, welche an der Maschine auftreten, für die Oberflächenstrukturierung verantwortlich zeichnen, ist die Oberflächenstruktur nicht nur einer Frequenz zuzuschreiben. Es handelt sich viel mehr um ein Interferenzmuster (Bild einer Schwingung mit ca. 5,9kHz).

Weiters ist die auftretende Schwingungsamplitude mit ca. 1  $\mu$ m sehr klein, woraus geschlossen werden kann, dass die einzelnen, einfließenden Frequenzen eher hochfrequent ausgeprägt sein müssen. Es ist nicht von einer dominierenden Grundschwingung der Maschinenstruktur in Frequenzbereichen bis ca. 200Hz auszugehen. Diese hochfrequenten Schwingungen können aufgrund ihrer Natur nur in schwingfähigen Teilsystemen mit verhältnismäßig kleiner Masse und hoher wirkender Steifigkeit auftreten.

Als Abhilfemaßnahmen sind Lösungen anzustreben, welche zu einer Dämpfung im System führen. Die bereits getätigten Umbaumaßnahmen, wie z.B. der Kupplungsumbau am KGT und Änderungen am Führungssystem, zeigen positive Auswirkungen. Zusätzliche Maßnahmen sollten sein:

- Bedämpfung im Werkzeughalter
- Bedämpfung des Werkzeugrevolvers durch Beilegen von Dämpfungsmatte
- Stabilisierung der Werkstückaufnahme durch Einsatz von langen Backen, wobei jede Backe drei Grip-Elemente (links, rechts, mittig) aufweisen sollte
- Demontage oder dynamische Verstimmung der Abdeckscheiben (Labyrinth)

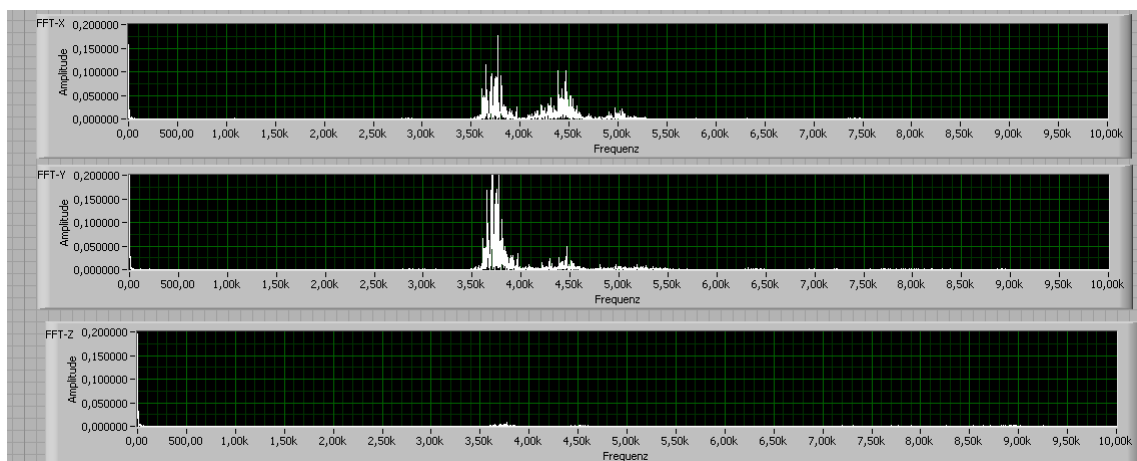
Abbildung 4: Schwingungsspektrum während der Bearbeitung, rechte Seite, Wandstärke ca. 20mm, kleines Werkzeug  $n=300$ U/min,  $f=0,8$ mm/U,  $a_p=4$ mm, Sensor am WZ-Revolver

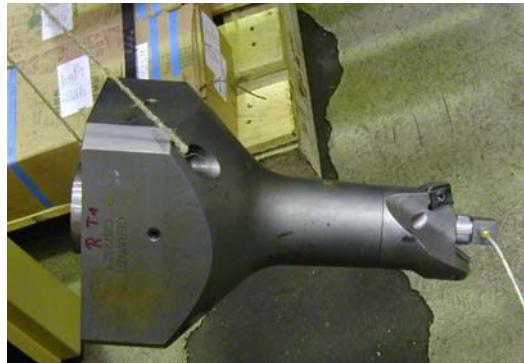
Um die Eigenfrequenz des Werkzeughalters zu bestimmen, wurde ein Ersatzhalter frei aufgehängt und angeregt.

Abbildung 5: Eigenfrequenzbestimmung des kleinen Werkzeughalters

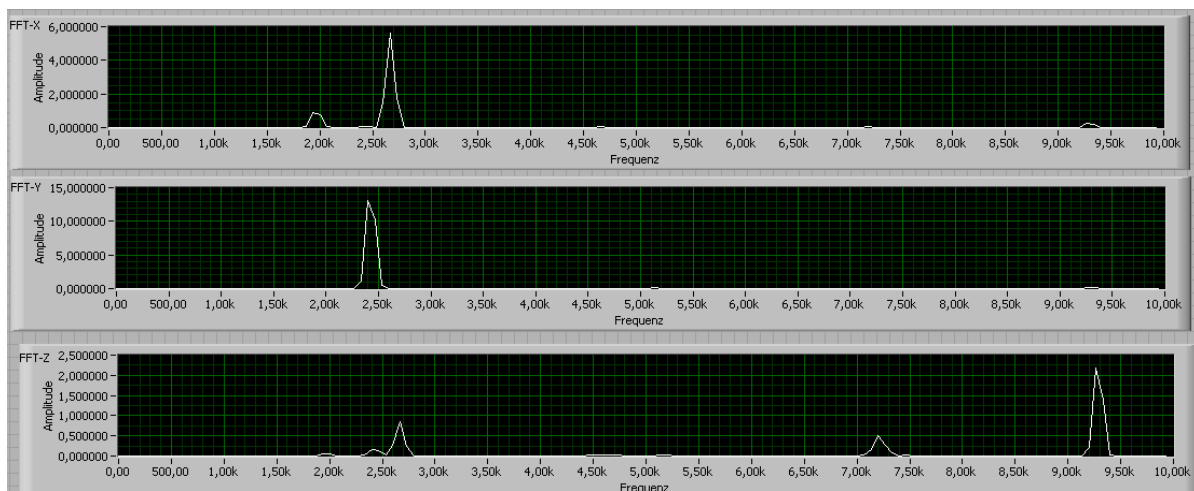
Abbildung 6: Spektrum der Eigenfrequenz (EF) des kleinen Werkzeughalters, Erregung in Z, Koordinatensystem: Maschinenkoordinatensystem (MKS)

Die Frequenzen zeigen ein stark unterschiedliches Verhalten an der Werkzeug- wie auch an der Werkstückseite. Dies betrifft nicht die Stärke der Signale, sondern vielmehr die angeregten Frequenzbänder. Bei der Eigenfrequenzanalyse der Werkzeuge (Kapitel 3.1) konnten beim kleinen Werkzeug 2,5 kHz und 9,25 kHz und beim großen Werkzeug 1kHz und 3,25 kHz gemessen werden. Diese Frequenzen konnten bei der Bearbeitung in unterschiedlicher Ausprägung praktisch immer detektiert werden.

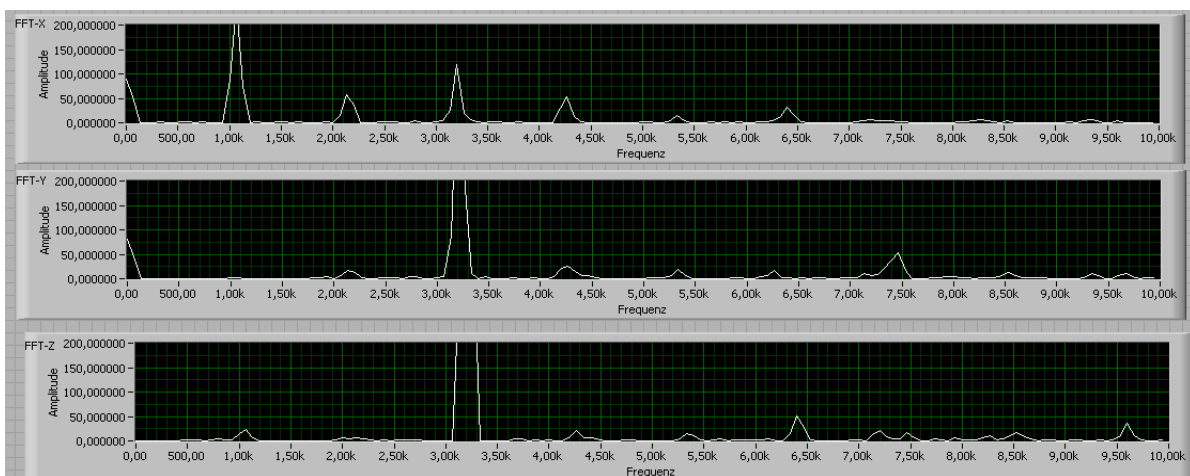
Abbildung 7: Spektrum der Eigenfrequenz des großen Werkzeughalters, Erregung in Z, Koordinatensystem: MKS X=Z, MKS Y=Y, MKS Z=X

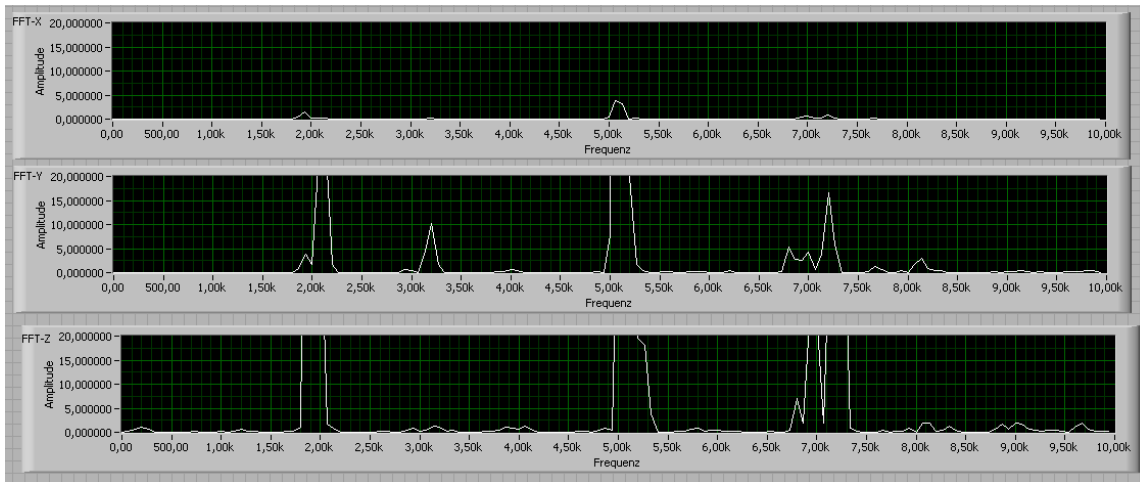
Abbildung 8: EF Werkstück, Wandstärke 9mm, Erregung in Z, Koordinatensystem: MKS

Die Eigenfrequenzen der Werkstücke sind stark wandstärkenabhängig, wie unter Kapitel 3.2 gezeigt wurde. Um die Eigenform dieser dominierenden Werkstückschwingungen zu ermitteln, wurde eine FEM-Simulation durchgeführt. Es zeigt sich eine ausprägt „kleeblattförmige“ Schwingform, welche in Abbildung 15 dargestellt ist.

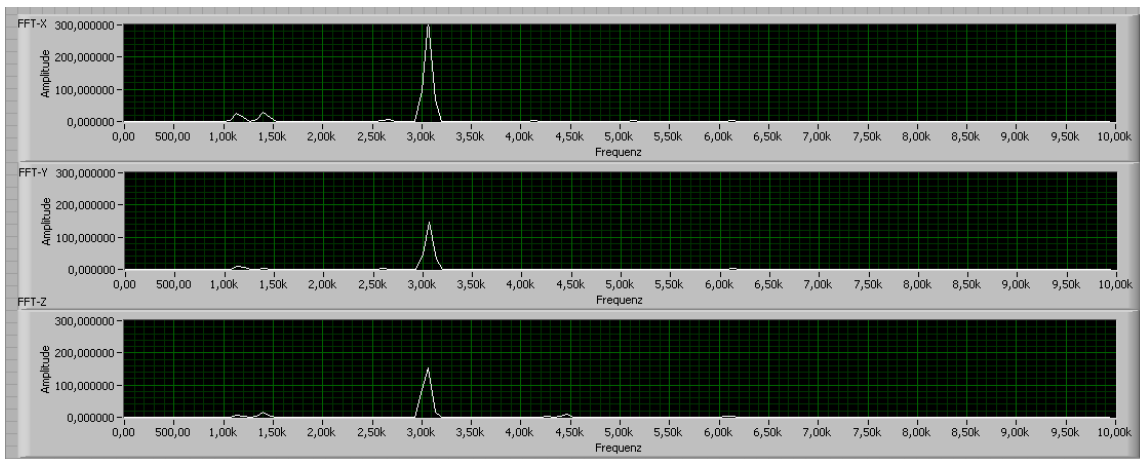
Abbildung 9: EF Werkstück, Wandstärke 24mm, Erregung in Z, Koordinatensystem: MKS

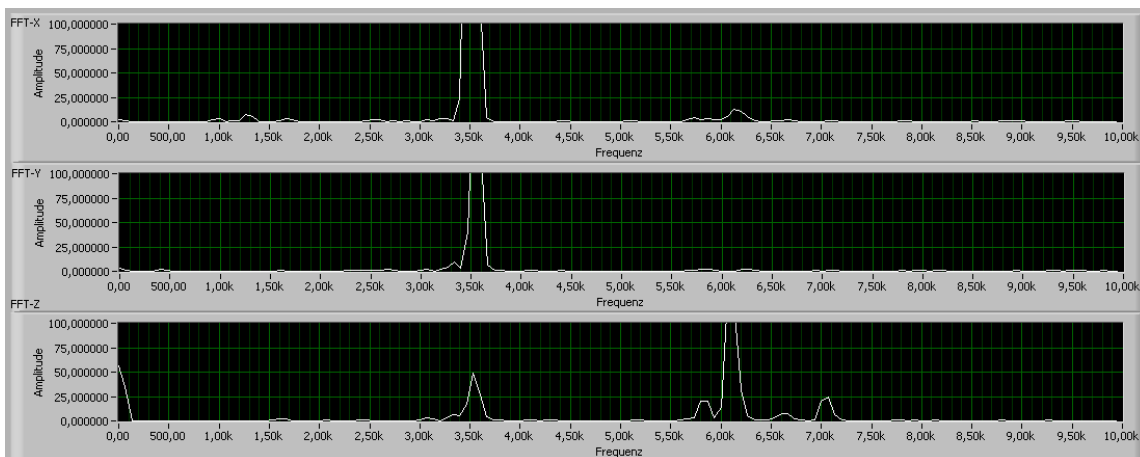
Abbildung 10: EF, dünnwandiges Werkstück eingespannt, Sensor auf Werkstück bei langer Backe; MKS, Anregung in +X

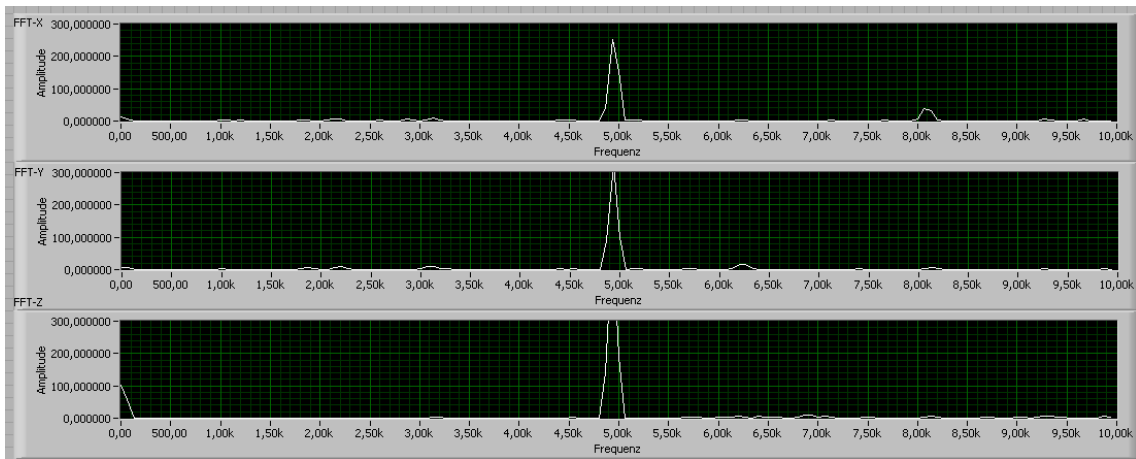
Abbildung 11: EF, dickwandiges Werkstück eingespannt, Sensor auf Werkstück bei langer Backe; MKS, Anregung in +X

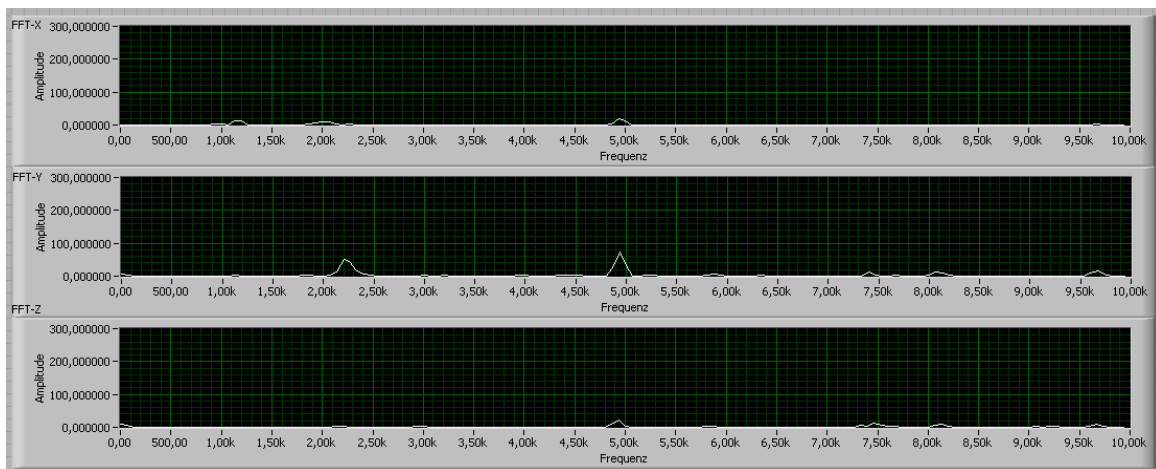
Abbildung 12: EF, dickwandiges Werkstück eingespannt, Sensor auf Werkstück bei kurzer Backe; MKS, Anregung in +X

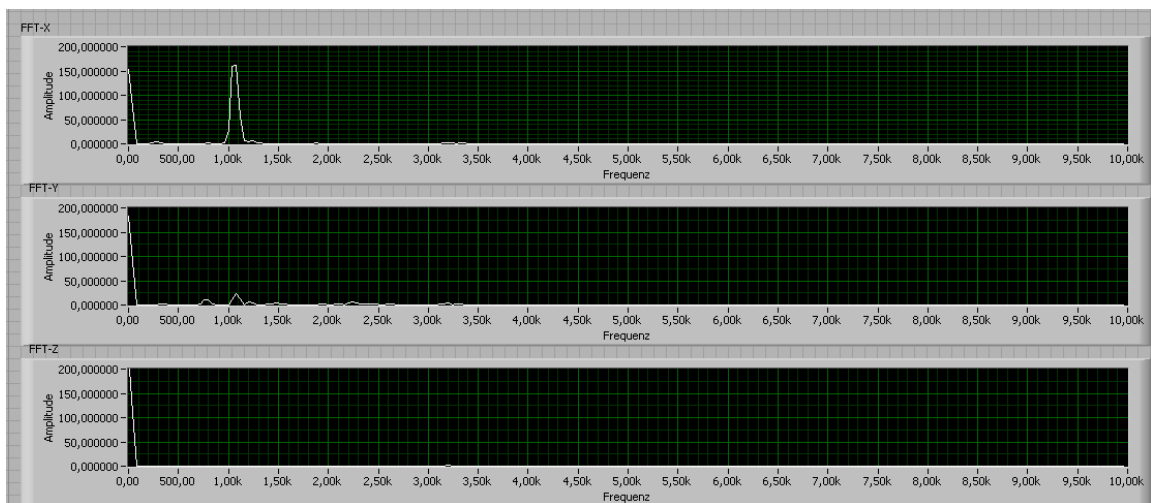
Abbildung 13: EF, großes Werkzeug eingespannt, Sensor auf Werkzeug; MKS, Anregung in +X MKS

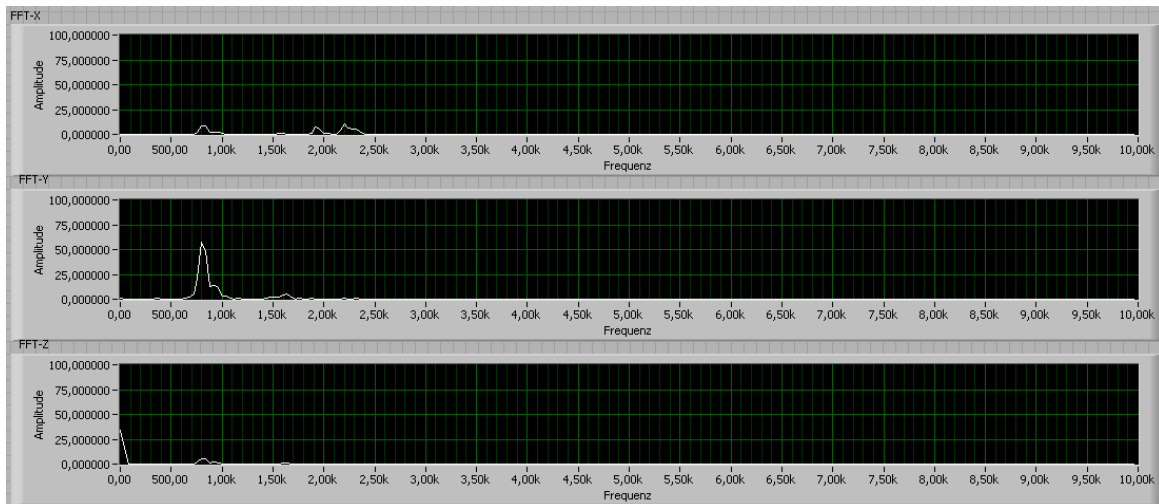
Abbildung 14: EF, kleines Werkzeug eingespannt, Sensor auf Werkzeug; X MKS=Y, Y MKS=-X, Anregung in +X MKS

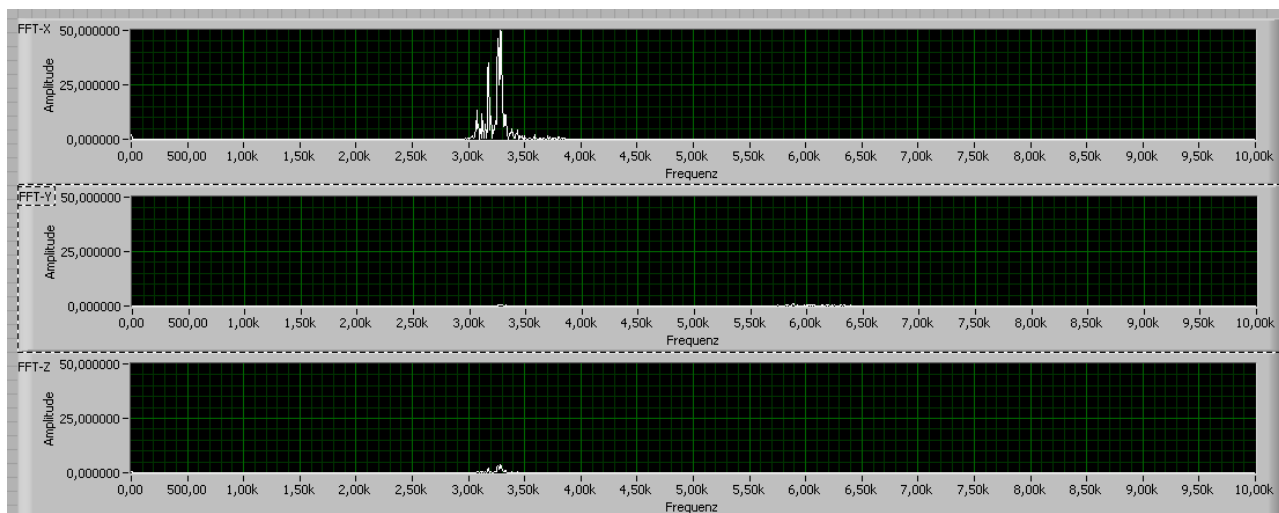
In Abbildung 16 und 17 ist das Frequenzspektrum der Bearbeitung (linker Schlitten) mit dem kleinen Werkzeug bei unterschiedlichen Wandstärken dargestellt. Bei Zusammentreffen mehrerer Eigenfrequenzen, d.h. von Eigenfrequenzen des Werkstücks und des Werkzeuges, ist eine starke Überhöhung zu erkennen (siehe Skalierung in Abb. 16 und Abb. 17).

Abbildung 16: Bearbeiten linke Seite, Wandstärke 24mm, kleines Werkzeug  $n=300U/min$ ,  $f=0,8mm/U$ ,  $a_p=4mm$

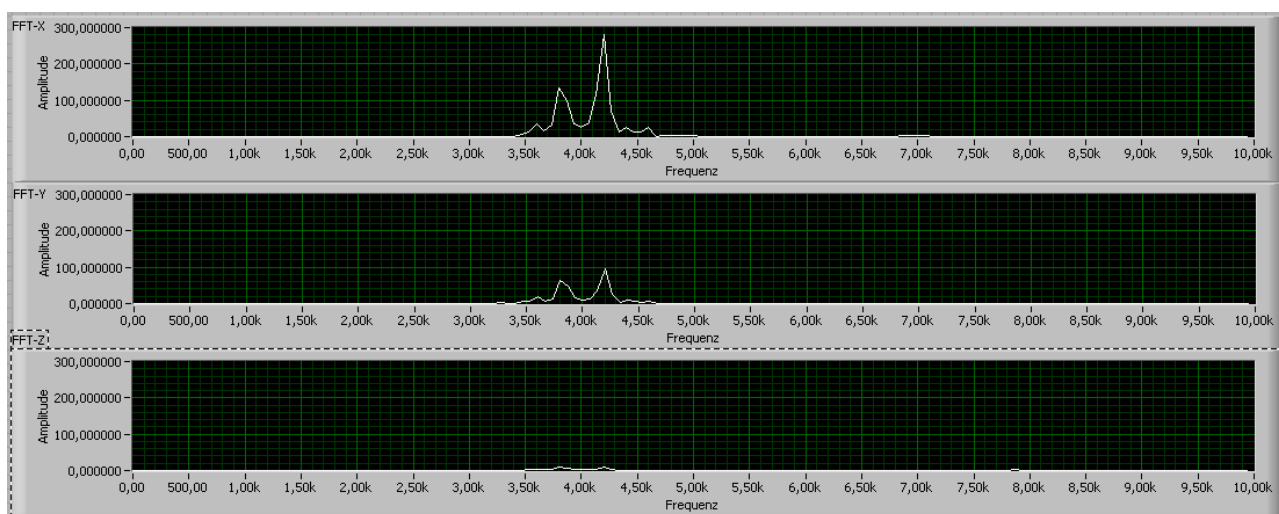
Abbildung 17: Bearbeiten linke Seite kleines Werkzeug, Wandstärke 15mm, 300U/min, 0,8mm/U, 4mm

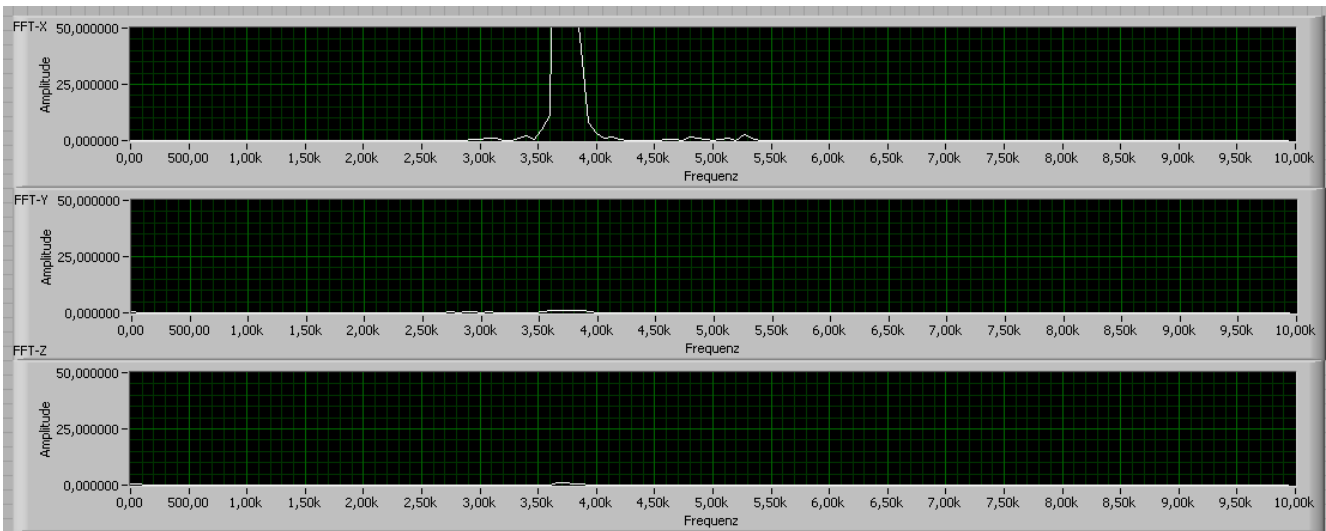
*Abbildung 18: Bearbeiten rechte Seite großes Werkzeug, Wandstärke 15mm 300U/min, 0,8mm/U, 4mm*

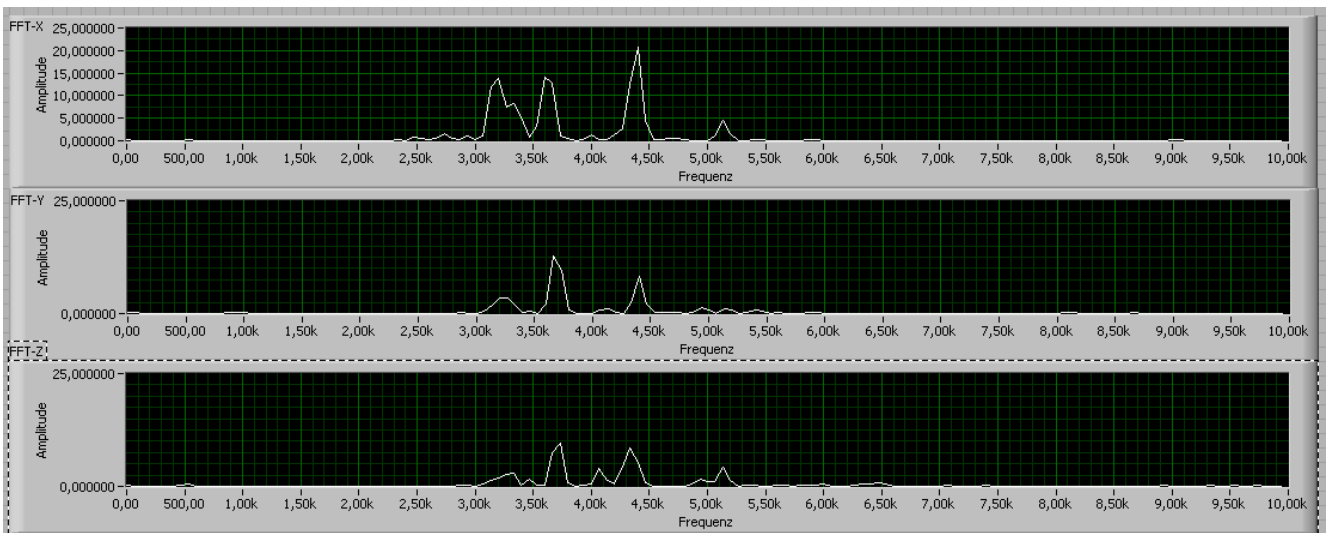
Weitere maßgebende Frequenzen konnten beim Anregen einzelner Teile des Mittelantriebsfutters, wie in Abbildung 19 dargestellt, detektiert werden.

*Abbildung 19: Sensor auf Werkstück, Anregung an Abdeckring rechts, dünnwandiges Werkstück*
