Jüdische Kulturzeitschrift

Die Rekonstruktion der Synagoge in der Hubergasse in Wien

Bob MARTENS

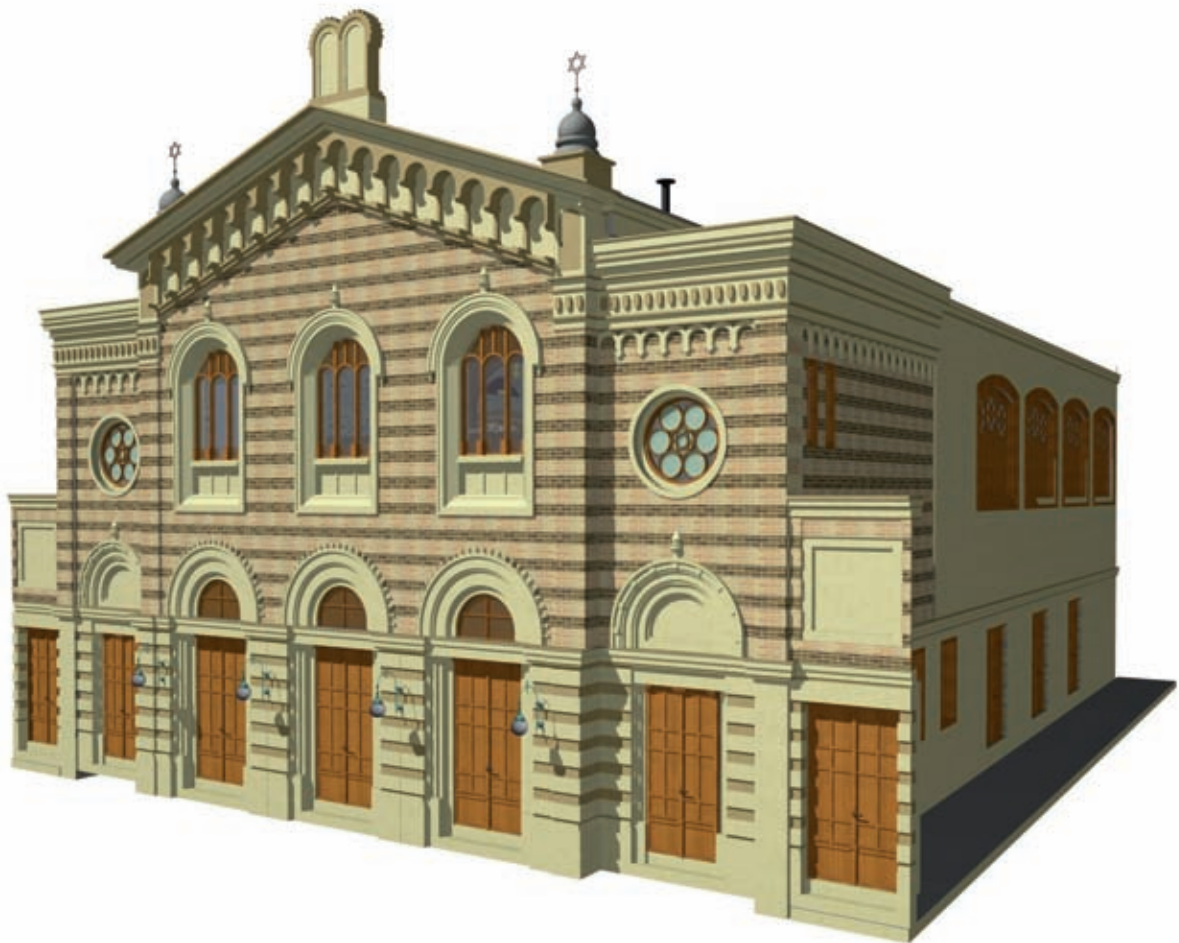
**Zum Titelbild: Strassenseitige Ansicht der Synagoge in der Hubergasse in Wien-Ottakring.
Abbildung: Mit freundlicher Genehmigung B. Martens.**

Die Synagoge in der Hubergasse 8 in Wien-Ottakring wurde 1885-86 nach Plänen des Architekten Ludwig Tischler (1840-1906) errichtet. Das Hauptmerkmal der sakralen Baustruktur stellt die dreischiffige Anlage dar. In den Vorraum gelangte der Besucher über einen von drei Eingängen, um in weiterer Folge den Hauptraum mit einem Fassungsvermögen von 406 Männer- und 266 Frauensitzen zu erreichen. Die Frauengalerien in den Seitenschiffen wurden durch gemauerte Pfeiler in zwei Etagen getragen und auch gesondert erschlossen. Der Hubertempel entstand zu einer Zeit, als der eigentliche Wiener „Synagogenbauboom“ noch nicht eingesetzt hatte.¹ Lässt man die angebrachten religiösen Dekorelemente außer Betracht, so wirkte die Synagoge im Straßenverlauf auf den ersten Blick hin nicht unbedingt als sakraler Bau. Lediglich an der Giebelspitze waren die zwei Gesetzestafeln angebracht, begleitet von zwei Davidsternen. Geprägt war die Außenfassade zweifelsohne von den hohen Eingangstüren sowie den darüber liegenden drei großen Bogenfenstern und flankierenden Rundfenstern in den Seitenschiffen. Auf Turm- oder Kuppelaufbauten wurde gänzlich verzichtet. Nur der vorspringende Mittelrisalit stellt eine bescheidene architektonische Maßnahme zur Differenzierung des Baukörpers dar. Gleiches gilt auch für die geschoßhohe Berührung der benachbarten Fassade - wohl um den Hauptraum mit ausreichend Tageslicht zu versorgen.

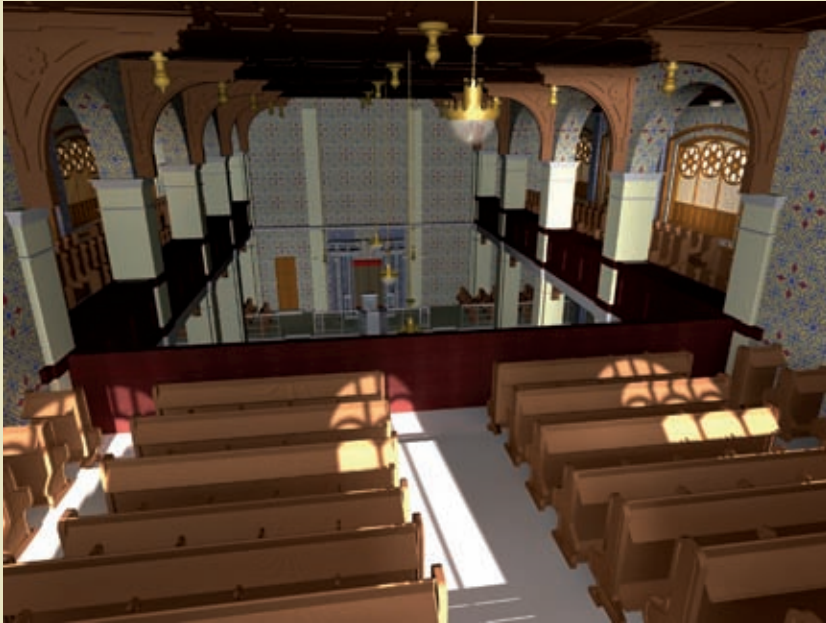
Blick in den Hauptraum von der Galerie aus. Abbildung: Mit freundlicher Genehmigung B. Martens.

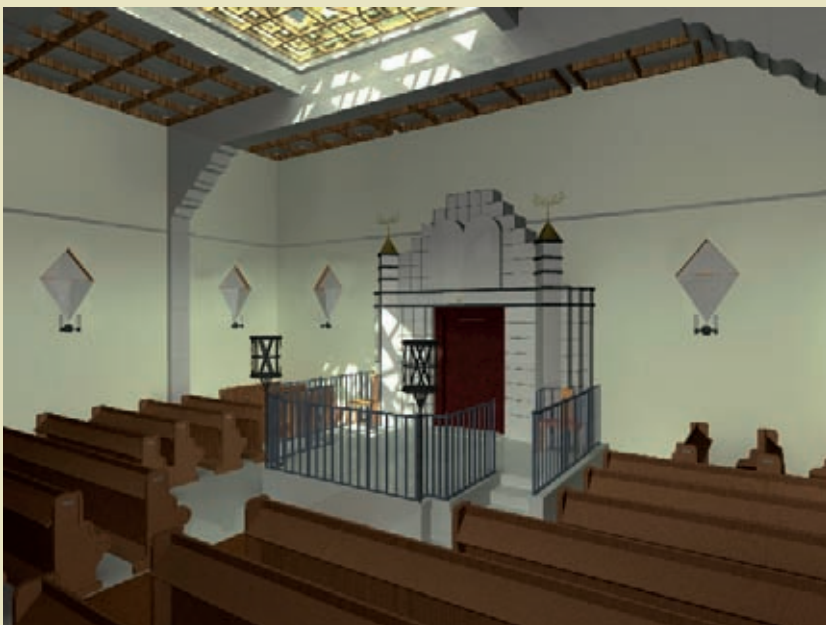
Winterbetsaal. Abbildung: Mit freundlicher Genehmigung B. Martens.

Im Jahr 1926 konzipierte der Architekt Ignaz Reiser (1863-1940) im hinteren Bereich einen kompakten, leicht beheizbaren Betsaal mit 124 Sitzplätzen für die Wintermonate.² In praktisch allen großen Synagogenbauten war es üblich, den Hauptraum nur am Schabbat bzw. an Feiertagen zu verwenden und an Wochentagen die „Winterschul“ zu nutzen. Reiser hatte zuvor für den *Jubiläumstempel* in der Wiener Pazmanitengasse (1913) und für die Synagoge in der Mödlinger Enzersdorferstraße

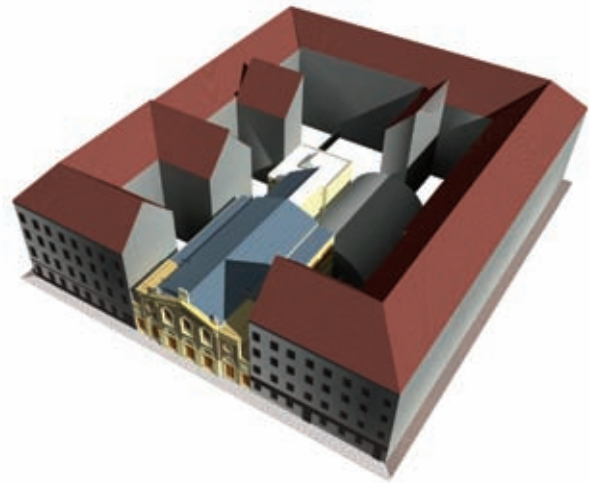
Lage des Hubertempels im Häuserblock. Abbildung: Mit freundlicher Genehmigung B. Martens.

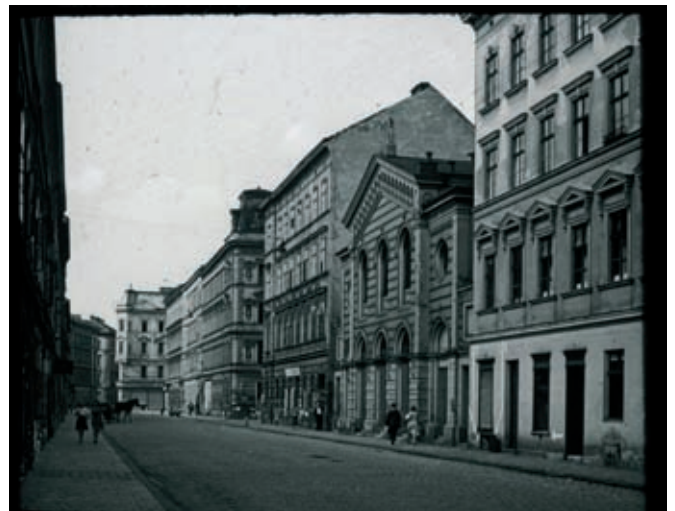
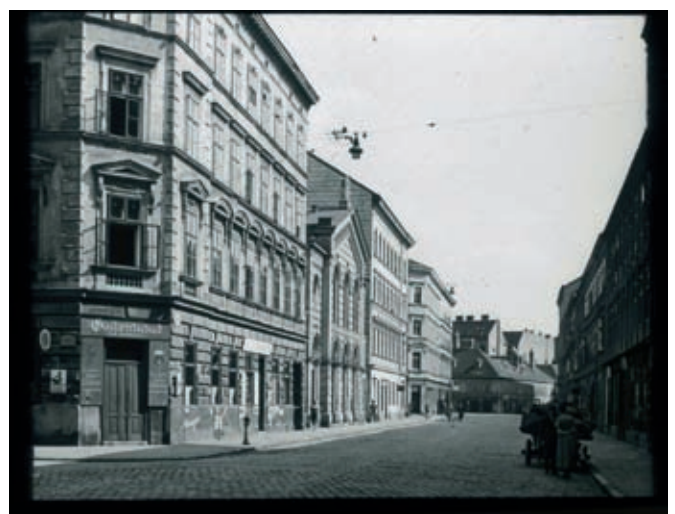
Straßenseitige Ansicht der Hubergasse aus beiden Richtungen. Fotos: Bezirksmuseum Ottakring mit freundlicher Genehmigung B. Martens.
